岐阜県の主要コンクリート構造物の健全度調査
研究成果報告書(概要)

岐阜県 GIS 橋梁維持管理システム(GIF/B)

平成 16 年 2 月 1 7 日

岐阜県の主要コンクリート構造物の健全度調査委員会

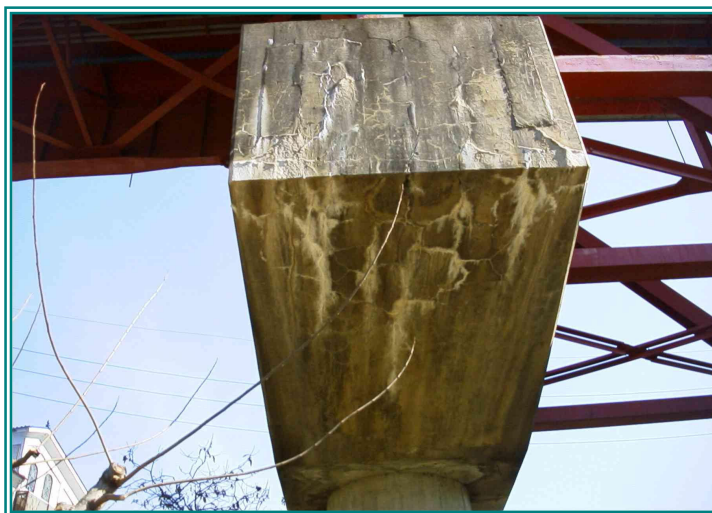
写真-1～4 は、岐阜県下の橋梁の損傷事例である。写真-1 は、アルカリ骨材反応(以下、アル骨と略記する)による橋脚の損傷事例である。アルカリ骨材反応による損傷は、岐阜県北東部中心に数多く発生しており、計画的に調査、対策を検討しなければならない段階に達している。写真-2, 3 はいずれも塩害による主桁および床版鉄筋の腐食事例である。いずれの事例も、融雪材および橋面の防水、排水工の不具合が直接あるいは促進要因となっていると考えられる。鋼材の腐食は、部材の安全性低下に直結するので早急な調査、対策が必要である。写真-4 は、凍結融解による橋脚の損傷事例である。凍結融解による損傷は、岐阜県北部飛騨地方を中心に、数多く発生している。

写真-1 アルカリ骨材反応による損傷

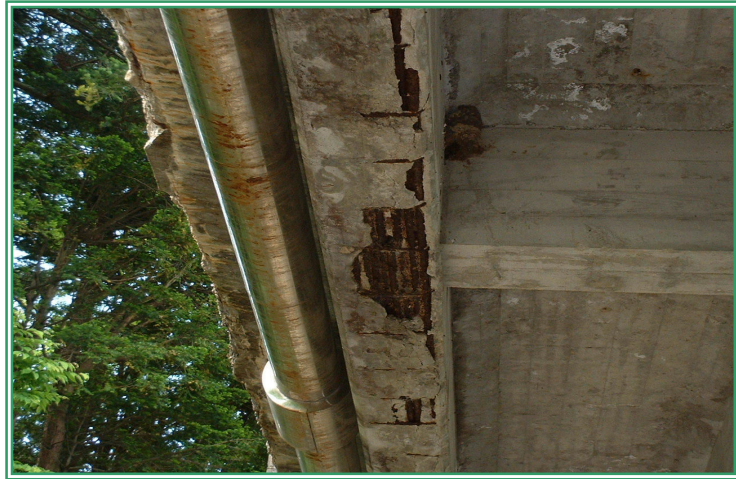
写真-2 塩害による鉄筋腐食

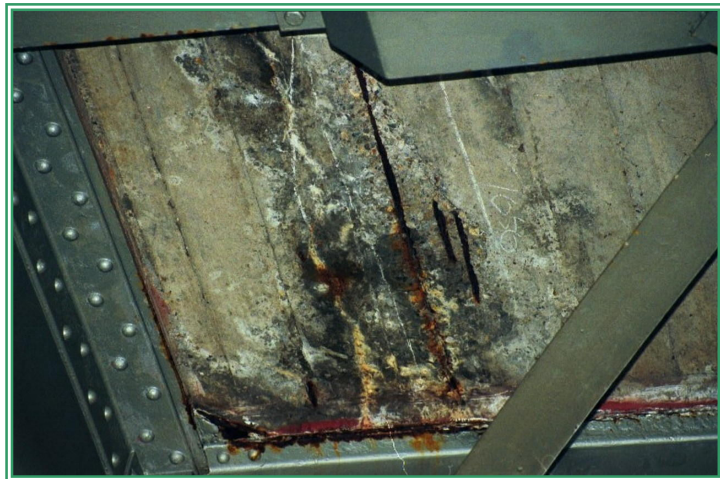
写真-3 塩害による鉄筋腐食

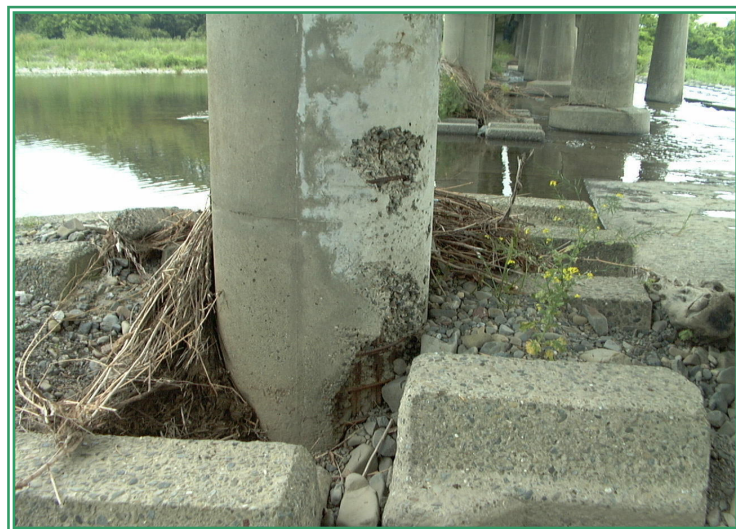
写真-4 凍結融解による損傷

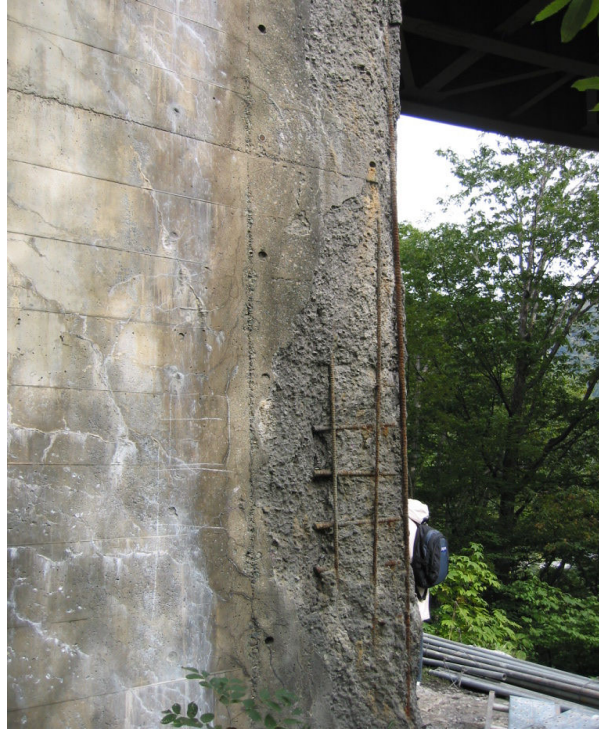
写真5, 6は、橋脚の堅壁とフーチングの塩害とアル骨の複合劣化の事例で、凍結融解の影響も加わっていると推察される。写真のように、排水装置の不全により冬季には融雪材が含まれる橋面排水が直接堅壁とフーチングに流れ出し、これが主原因となって鉄筋腐食、コンクリート剥落が発生している。また、堅壁にはアル骨特有の亀甲状のひび割れが生じている。

写真-5 複合劣化の事例(堅壁)

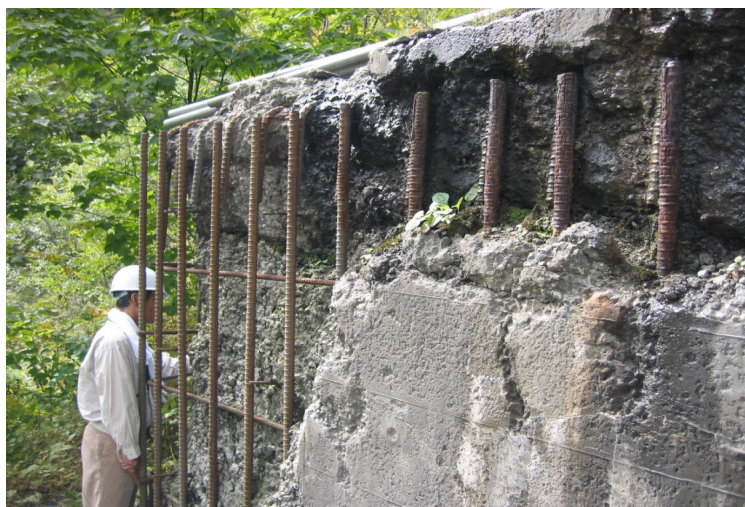
写真-6 複合劣化の事例(フーチング)

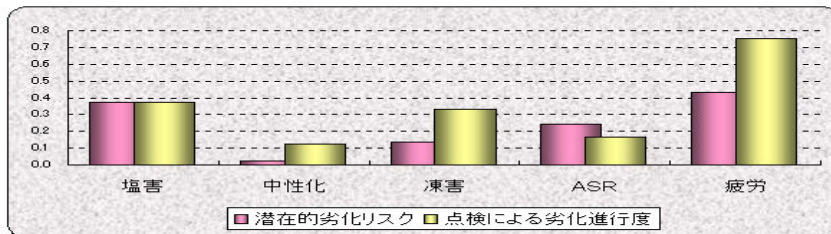
図-12 劣化診断結果

から算出した劣化機構発生リスクの算定画面、図-11は、橋梁点検結果から算出した劣化機構発生リスクの表示画面である。図-12は、施工年代、使用環境および点検結果から算出した劣化機構発生リスクをまとめた劣化診断結果表示画面である。図から、当該橋梁においては疲労による損傷劣化のリスクが最も高いことがわかる。また、塩害、凍害にも注意する必要があると判断できる。

コメント
潜在的な劣化リスク: 【疲労】>【塩害】>【ASR】>【凍害】>【中性化】の順に問題が発生する可能性高い。
劣化の進行: 【疲労】による劣化現象が顕著である。
今後のメンテナンス: 【塩害】と【凍害】の劣化の進行についても注意が必要。
