コンクリート系吹付工の劣化箇所(point)の点検及び スクリーニング手法に関する調査研究

コンクリート系吹付工の劣化箇所の点検
およびスクリーニング手法に関する調査研究

(概要版)

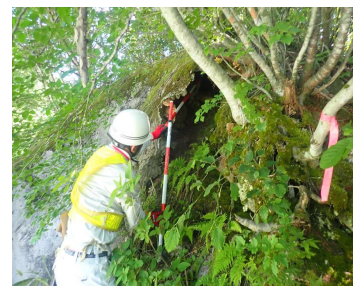
図 3. 吹付工背面の空洞化

UAV 画像から抽出困難だった 4 箇所の損傷は、いずれも吹付工背面や頂部の空洞と剥離であり、UAV 画像や全周囲画像からでは抽出困難な損傷と言える。そのため、全周囲画像や UAV 画像に替わる新技術での抽出を検討する必要がある（図 3）。

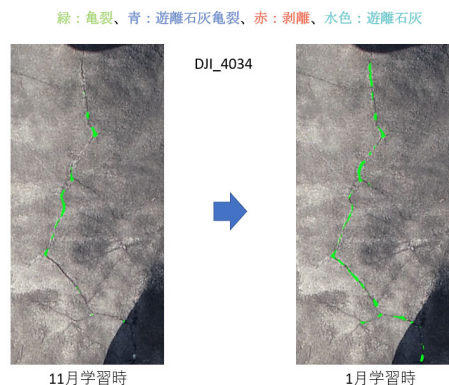
図5. き裂自動抽出結果

第二段階データセットにて学習した結果について、第一段階データセットにて学習した結果と比較分析した結果、き裂抽出については、学習によってより検出できるようになった部分と、そうでない部分が出てきた。右記の画像は、学習によって検出が増えている箇所であるが、全体的にみるとまだ検出ができていない部分が多い（図5）。また、き裂の損傷は、他の損傷と比べるとラベル数が少なく、規模の大きなき裂（き裂）に関しては漏れがちであった。加え

て、学習によって逆に検出出来なくなってしまう例もあった。

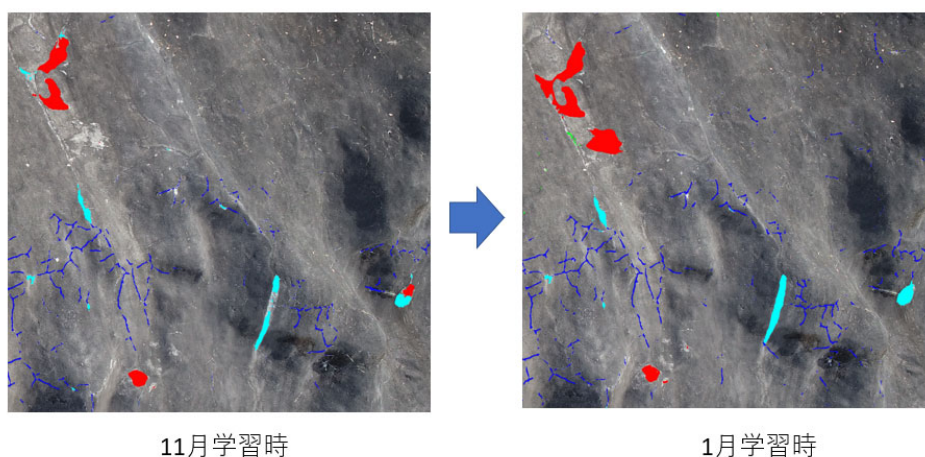
図6. 遊離石灰を伴うき裂、遊離石灰、剥離の自動抽出結果

遊離石灰を伴うき裂、遊離石灰、剥離については、1回目の学習よりも2回目の学習の方が全体的により検出できるようになっていた。また、1回目では存在した遊離石灰と剥離の混同も是正される傾向にあった(図6)。

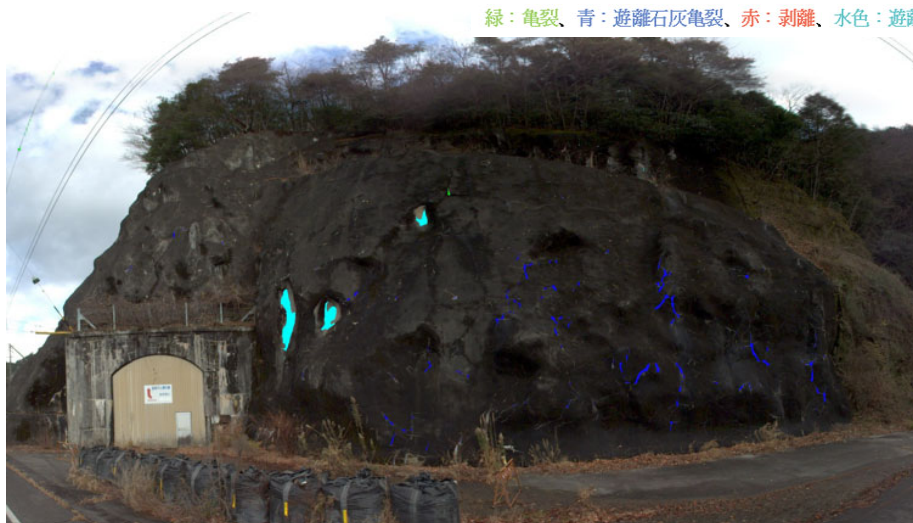
図7. 全周囲画像解析 損傷抽出例

全周囲画像の解析に関して、UAV同様に検出はできた。ただし、学習データに含まれた施設であっても、全体的に検出が弱かった(図7)。

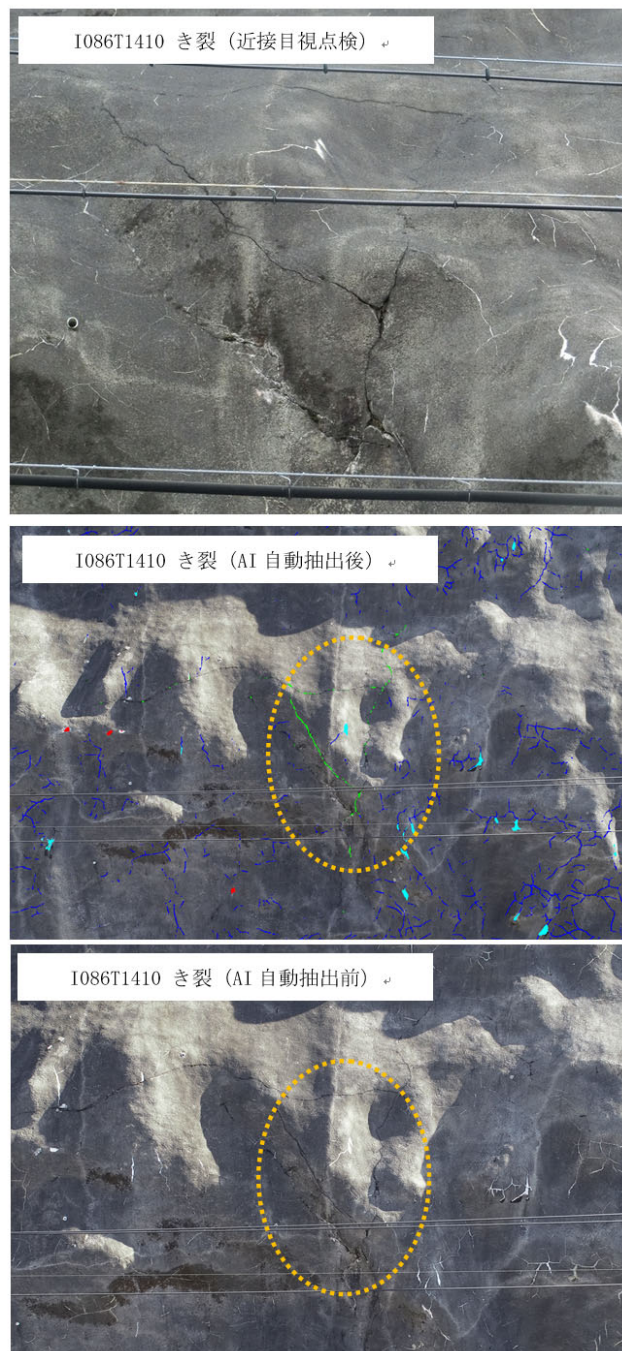
図 8. AI 自動抽出 一致例

UAV 画像から AI で損傷を自動抽出した 4 施設について、近接目視点検結果と AI による自動抽出結果を比較し、一致率を算出した。その結果、施設別一致率は 28～67%だった。近接目視点検で記録する損傷は、マニュアルに則って決定するため、開口 1cm 以上のき裂や段差のある剥離、表層剥離などが大多数を占める。AI によって自動抽出され易かった遊離石灰を伴うき裂は、比較的軽微な損傷であり、損傷の多い施設では記録しないこともあるため一致率の向上に寄与しなかった。また、モルタル吹付工本体との境目が不明瞭な剥離や、地上から見上げなければ確認困難なき裂・剥離なども自動抽出困難だった。自動抽出した損傷画像を下記に示す (図 8)。
