**平成 21 年度
舗装のクラック補修の耐久性
に関する調査報告書（案）**

平成 22 年 3 月

財団法人 岐阜県建設研究センター

郡上市八幡町初音地内（一般県道寒水八幡線）

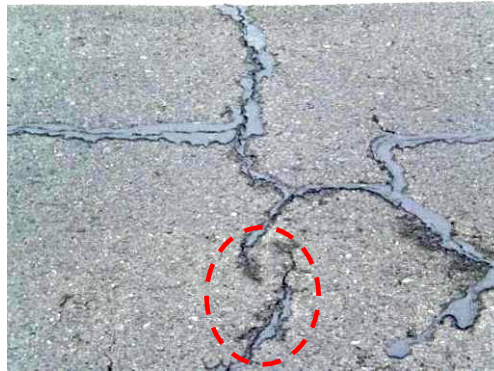
ブローンアスファルトの剥離の例

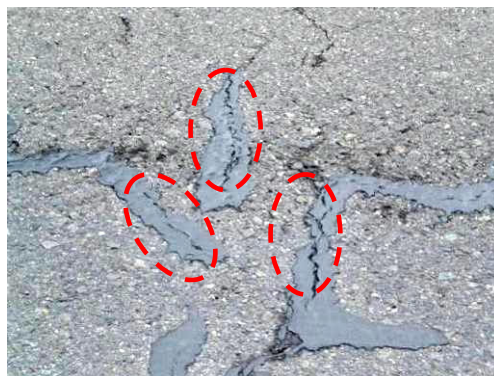
ブローンアスファルトのひび割れの例

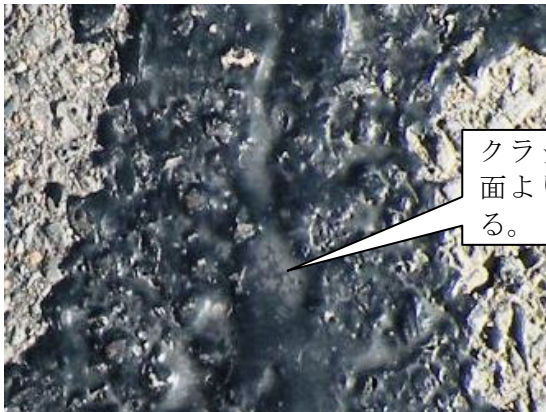
| 6. その他 | <p>クラック部は路面より凹んでいる。</p> |

- 1) クラック部では路面より数ミリ凹んだ（沈んだ）状態となっている。
- 2) コテで成形していることから路面との段差はほとんど感じられない。
- 3) コテ仕上げに不慣れな部分もあり、材料が両側に盛り上がっている部分がある。

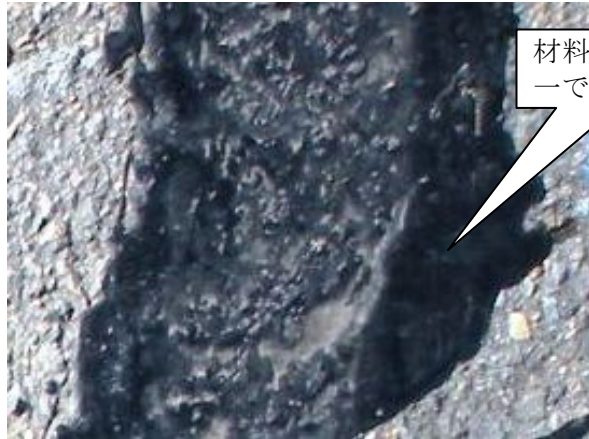
材料の厚みが均一でない。

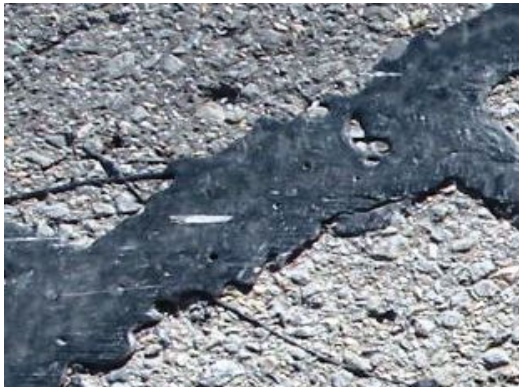
| 6. その他 | <p>1) コテで成形していないことから、RC 加熱シーラーに比べ、わずかではあるが厚みを感じる。</p> |

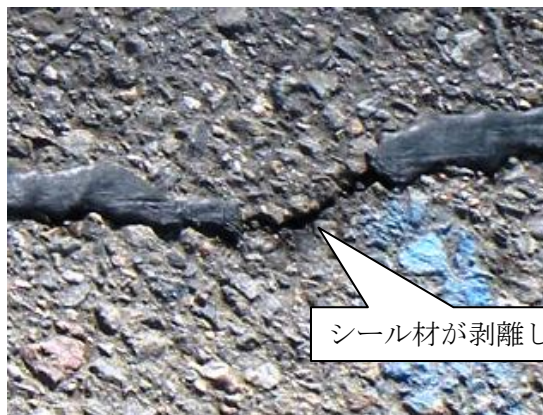
シール材が剥離した箇所

- 2) ところどころにわずかではあるが、破損した箇所が認められた。

材料の剥離については、わずかではあるがパンシールで確認されていることから、RC加熱シーラーまたはクラックシールNの方が、現時点では優れていると思われる。今後の追跡調査により変化することも考えられるため、その調査結果を待って結論を出すべきと思われる。

パンシールに形状が似ているにもかかわらずクラックシールNに剥離が現時点で確認できなかった理由として、シール材充填前に路面にプライマーを塗布していることが大きくかかっていると思われる。

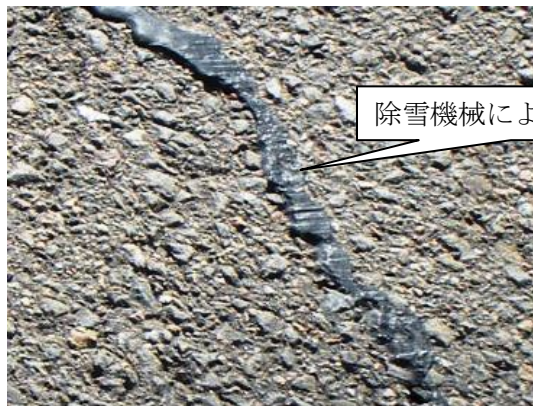
除雪機械により削られた跡

- 3) 除雪により剥離することはないが、削られたあとが認められた。

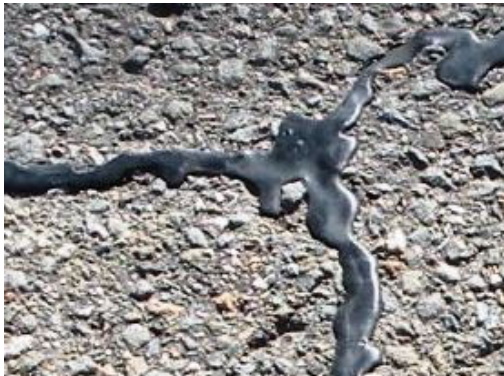
| 6. その他 | <p>1) コテで成形していないことから、RC 加熱シーラーに比べ、わずかではあるが厚みを感じる。</p> |

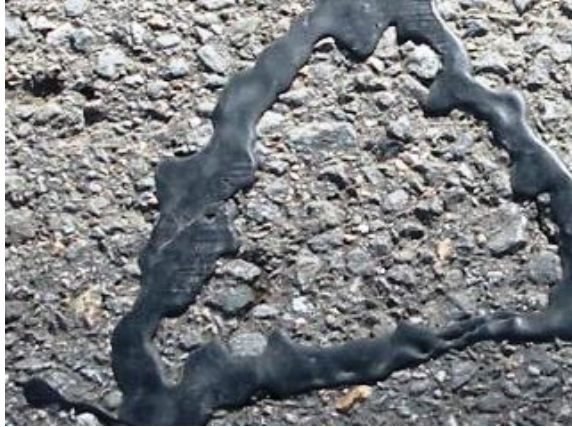
- 2) ひび割れ部にわずかな凹みが確認できる。
- 3) わずかではあるが、除雪機械により削り取られた部分が確認できた。

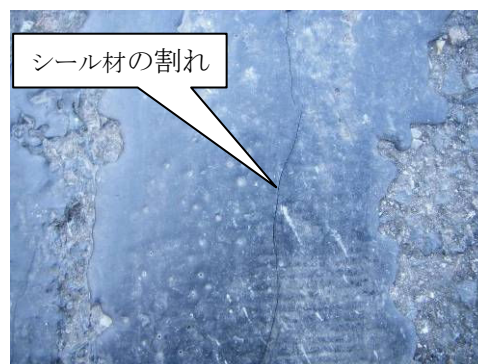
瑞浪市土岐町の現場

一方、多治見土木事務所からの報告では、一般県道武並土岐多治見線の瑞浪市土岐町の現場において、施工5ヵ月後にRC加熱シーラーのみにシ

ール材の割れが確認されている。近隣（恵那）の気象データでは 2010（平成 22）年 1 月 17 日に -8.5°C が記録されており、八幡よりも最低気温が高いにもかかわらず割れが生じた原因を見出すことは今後の課題としたい。

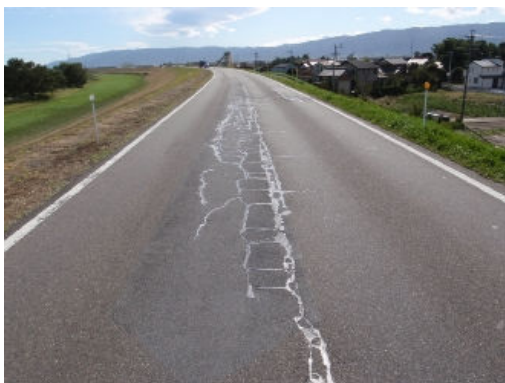
2 土木事務所

県庁道路維持課が収集した各土木事務所からの試験施工概要書の写真を見ると、補修箇所ひび割れの形状が様々であった。

当方で想定していた補修箇所は、舗装設計施工指針（平成 18 年版）表-2.4.1 に示されていたクラック率 15%であったが、郡上土木事務所の試験施工箇所では 60%弱であり、他の土木事務所でも 15%以上はあるのではないと思われる。

そのため、舗装新設または打ち変え工法を実施してからの経過年数によって、路面がどのような状態になっているかを把握し、それをもとにどの方法が最善の補修方法かを選択する目安の設定をする必要があると思われる。
