2003年4月に、岐阜社会基盤研究所（岐阜大学の社会基盤工学科と岐阜県建設研究所センターが中心となって活動）の中に「擁壁表面補修へのECC適用検討会」を組織し、アルカリ骨材反応によるひび割れが生じた重力式コンクリート擁壁（幅約18m×高さ約5m）を対象として、修景を目的にECC（靱性モルタル）の吹付け（厚さ50～70mm程度）により表面補修を実施した。ECCのみの条件とECCの中に溶接鉄筋網またはエキスパンドメタルを補強筋として配置した条件で施工した。

写真 - 1 ECCによる重力式コンクリート擁壁表面補修の様子

3 要素部材の直接引張試験による引張性能

4 施工後の経時変化

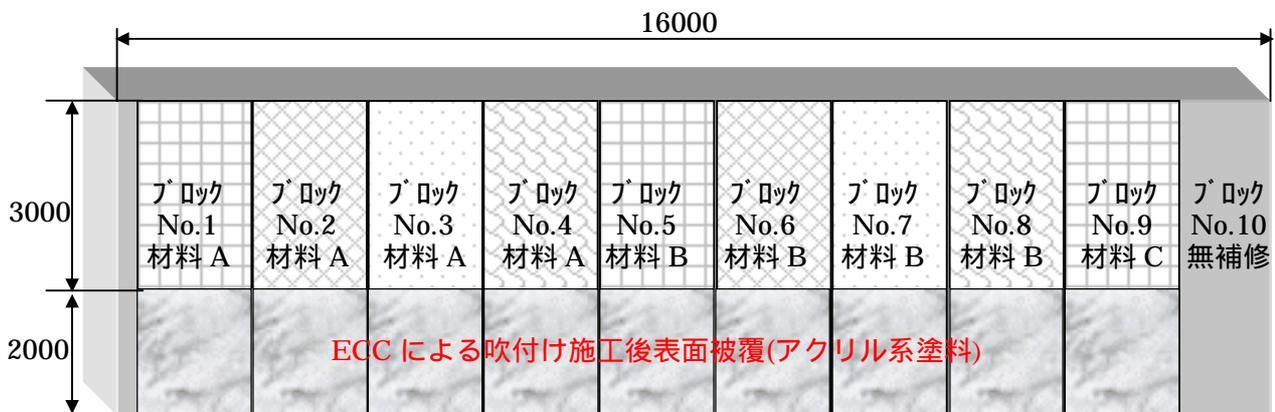
図-1 施工ブロック割(約1800×5000mm/1ブロック) (単位：mm)

本試験施工では、表-1と図-1に示すように、吹付け材料3種類、補強筋2種類、ひび割れ部のシール材の有無を組み合わせた合計9条件で、9ブロックを施工した。1ブロックの寸法は、幅約1.8m×高さ約5mであった。吹付け前に、ウォータージェット法により擁壁表面を数mmの深さではつり処理した。ブロックNo.4とNo.8では、ECCとひび割れ近傍のコンクリートとの付着を弱めてECCの引張性能が十分に発揮されるよう、1液型ポリウレタン系シール材を用いてひび割れ部をシール(幅30mm、厚さ5mm程度)した。施工後2日には、全ブロックにおいて擁壁下端より2mの範囲に1液型のアクリル系塗料を塗布した。

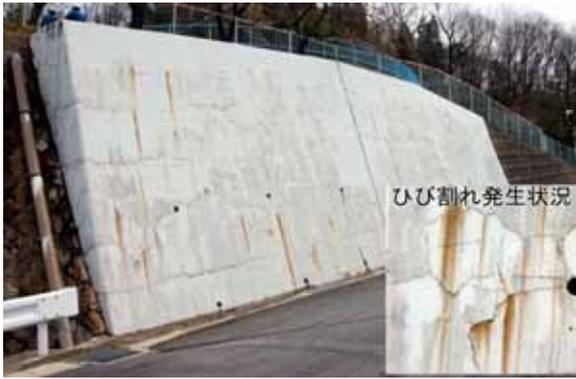
(a) 施工前のひび割れ発生状況

対象となる構造物は、岐阜県東濃用水道事務所内にあり、昭和40年代の終わりに施工された重力式コンクリート擁壁(幅約18m×高さ約5m)である。この擁壁は、平成6年に行われた耐震診断・劣化診断において、アルカリ骨材反応による亀甲状のひび割れが生じていることが確認され、ひび割れ注入工法と表面被覆工法による補修が施された。しかし、写真-1(a)に示すように、平成14年の調査時には、再び擁壁表面にひび割れが生じていた。この擁壁は、コンクリートの残存膨張量が小さく(JCI-DD2法による促進膨張試験で、全膨張量は0.005~0.011%)、施設全体の安全上に果たす役割が比較的小さいことから、アースアンカー等を用いた力学的な補強は行わず、表面ひび割れの再発を防ぐことのみを目的として、ひび割れ部における引張変形能の大きなECCを用いて表面被覆を行った。

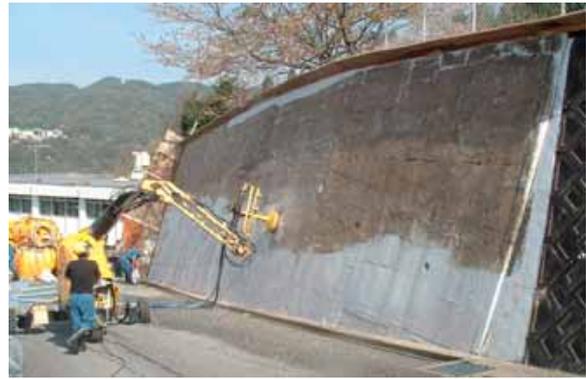
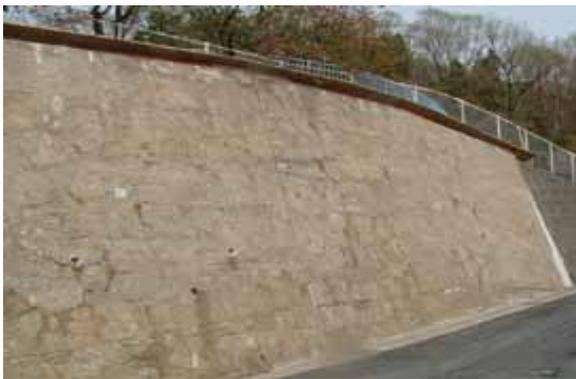
(b) ウォータージェット法による表面処理状況

(c) ウォータージェット法による表面処理後

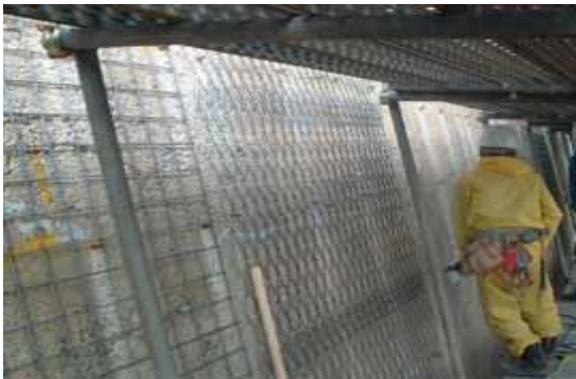
(e) 補強材設置状況

補強筋を用いるブロックでは、溶接鉄筋網またはエキスパンドメタルを、擁壁面から10mm程度浮かせて配置した。溶接鉄筋網には、鉄筋(D6, SD295)を100mmピッチで格子状に溶接したものをを用いた。エキスパンドメタルには、吹付けモルタルの充填性を考慮して、メッシュ寸法が75×203mmのもの(規格:XS-82)を用いた。

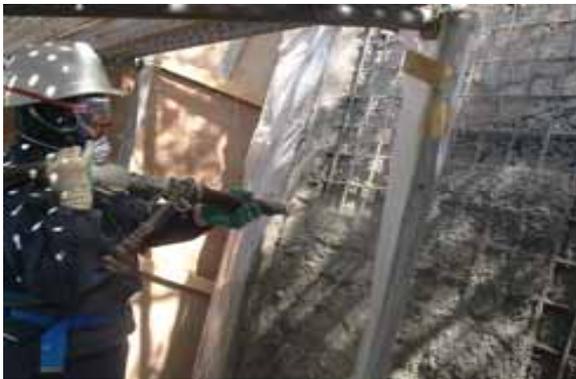
(g) 吹付け状況

ECC吹付けモルタルAでは、ニューガードミキサー(容量320)を用いて練混ぜ、スネークポンプにより圧送し、吹付けを行った。ECC吹付けモルタルBと補修用吹付けモルタルCでは、ホバ

ートミキサー(容量120)とスクイーズポンプを用いた。吹付け厚さは50~70mm程度とした。ECCの吹付け施工の様子を写真-1に示す。

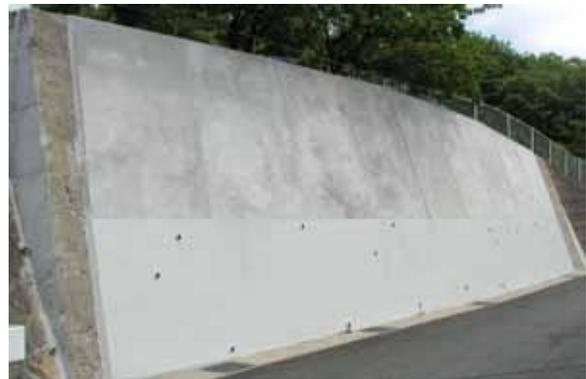
(h) 施工後

写真-1(h)に示すように、3種類の吹付け材料とも、平滑な仕上げ面となった。

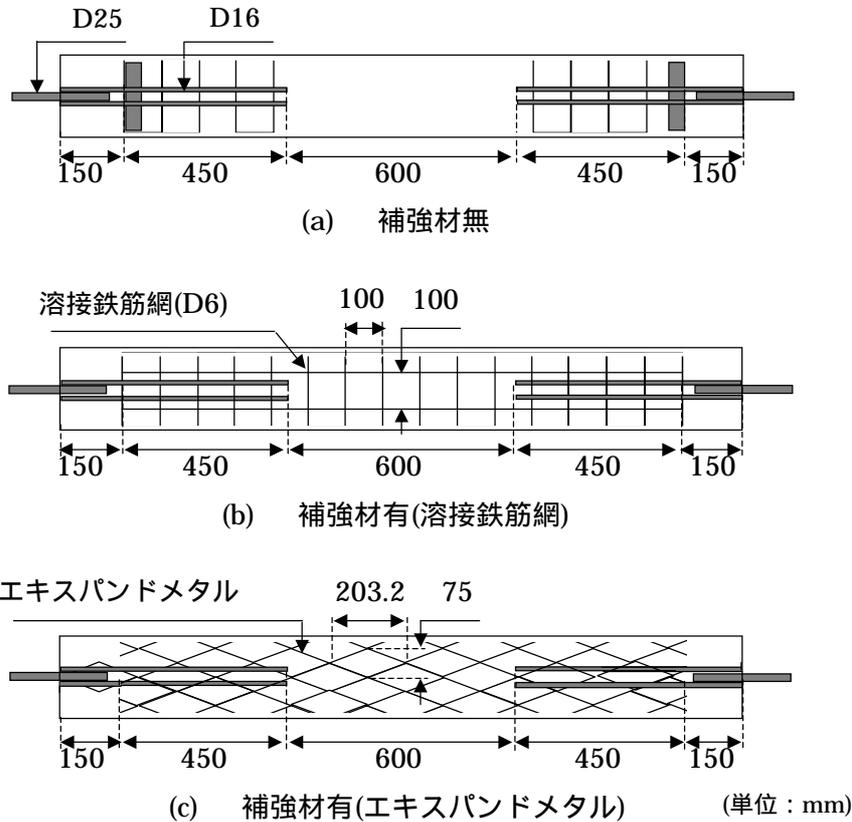
図 - 2 型枠内の補強筋の配置状況

図 - 2 に示すように、補強筋には溶接鉄筋網またはエキスパンドメタルを用いた。溶接鉄筋網には、鉄筋(D6, SD295)を 100mm ピッチで格子状に溶接したものをを用いた。エキスパンドメタルには、吹付けモルタルの充填性を考慮して、メッシュ寸法が 75 × 203mm のもの（規格：XS-82）を用いた。

図 - 2 と図 - 3 に示すように、部材の中央部を引張試験区間とし、両側の区間には溶接鉄筋網またはエキスパンドメタルを上下から挟む形で 2 本の鉄筋 (D16) を溶接し、さらにこれらの鉄筋に加力用のネジ節鉄筋 (D25) を溶接した。

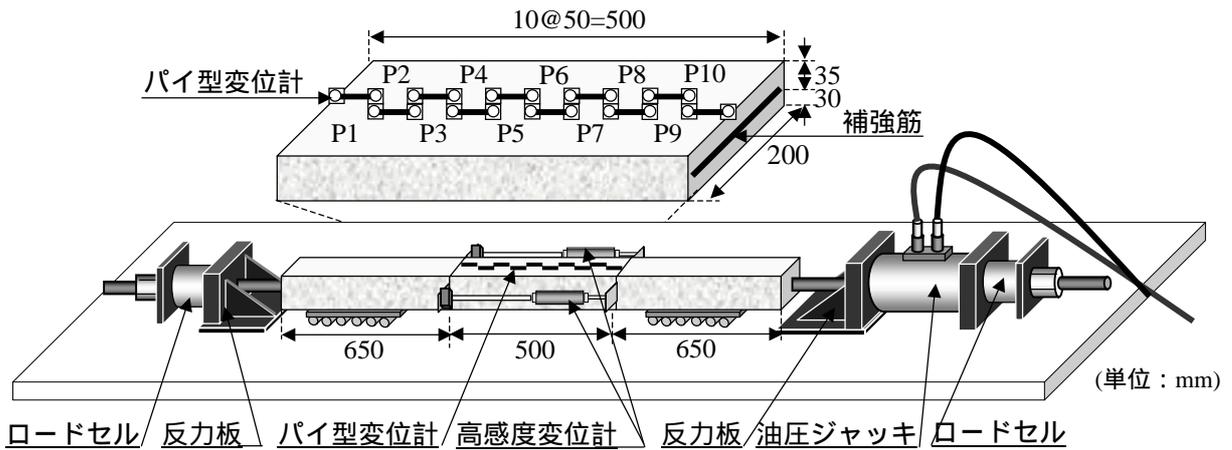
図 - 4 部材の引張载荷試験の様子

部材の引張载荷試験の様子を図 - 4 に示す。部材両端のネジ節鉄筋にカプラーを用いてネジ節鉄筋(D25)を継ぎ足した。剛な床に固定した鋼製の反力板とセンターホール型油圧ジャッキを用いて、部材に引張荷重を加えた。荷重は、ロードセルにより検出した。部材の中央部 500mm の区間の全体変形(平均ひずみ)とひずみ分布とを、部材の両側面に設置した高感度変位計 2 個(精度:1/500mm, 検長 500mm)と部材上面に設置したパイ型変位計 10 個(精度:1/2000mm, 検長 50mm)を用いてそれぞれ計測した。部材表面におけるひび割れ発生状況は目視によっても観察した。目視による最大ひび割れ幅が 2mm に達する時点か荷重が明確に低下する時点まで、引張変形を漸増させながら、繰返し载荷を行った。

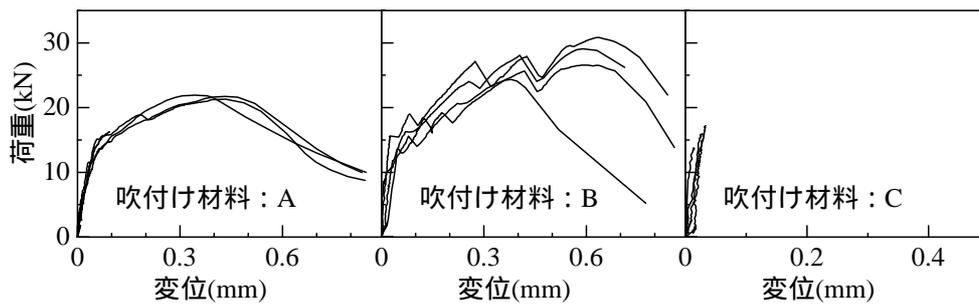
図 - 5 曲げ強度試験による荷重 変位曲線

表 - 4 に材齢 1 ヶ月における圧縮および曲げ強度試験結果を、図 - 5 に三等分点曲げ試験により計測した曲げ供試体の荷重 - たわみ関係を示す。ECC 吹付けモルタル A, B は、補修用吹付けモルタル C に比べ、弾性係数が小さく、圧縮強度と曲げ強度の比(f_c / f_b)が小さかった。ECC 吹付けモルタルのうち、ECC 吹付けモルタル A に比べ B の方が圧縮強度および静弾性係数がともに大きかった。三等分点曲げ载荷試験で計測した ECC 吹付けモルタルの曲げ荷重 - たわみ関係には、ひび割れ発生後にたわみの増加に伴って荷重が増加し、ひずみ硬化特性が明確に認められた。曲げ試験において、ひび割れ発生荷重は、約 13kN と ECC 吹付けモルタル A, B とともにほぼ同じであったが、曲げ最大荷重および最大荷重点のたわみは、A に比べ B の方が大であった。

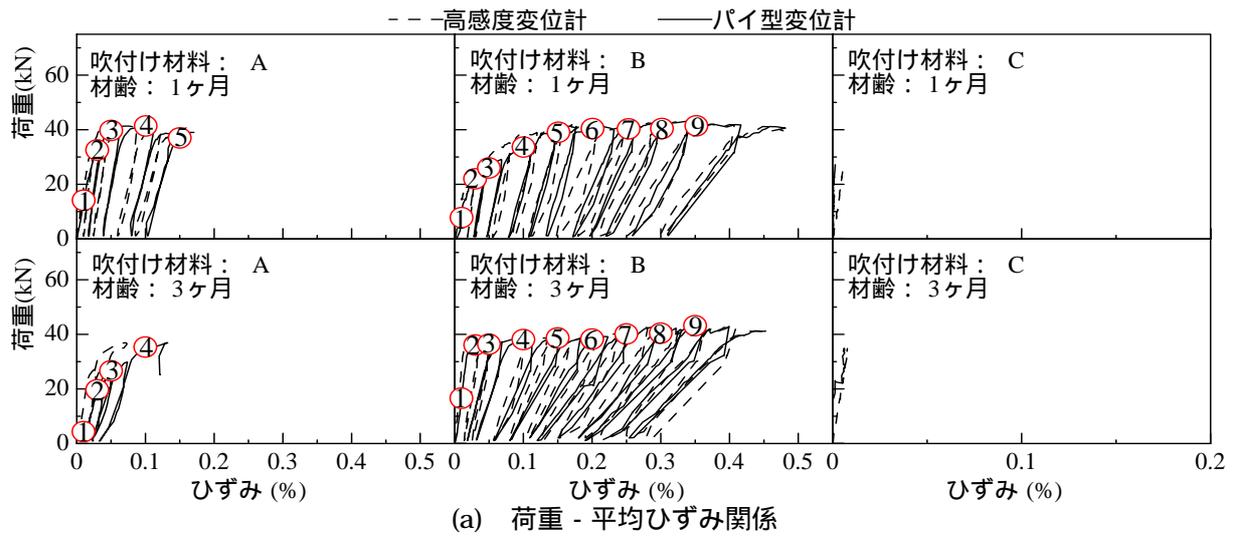
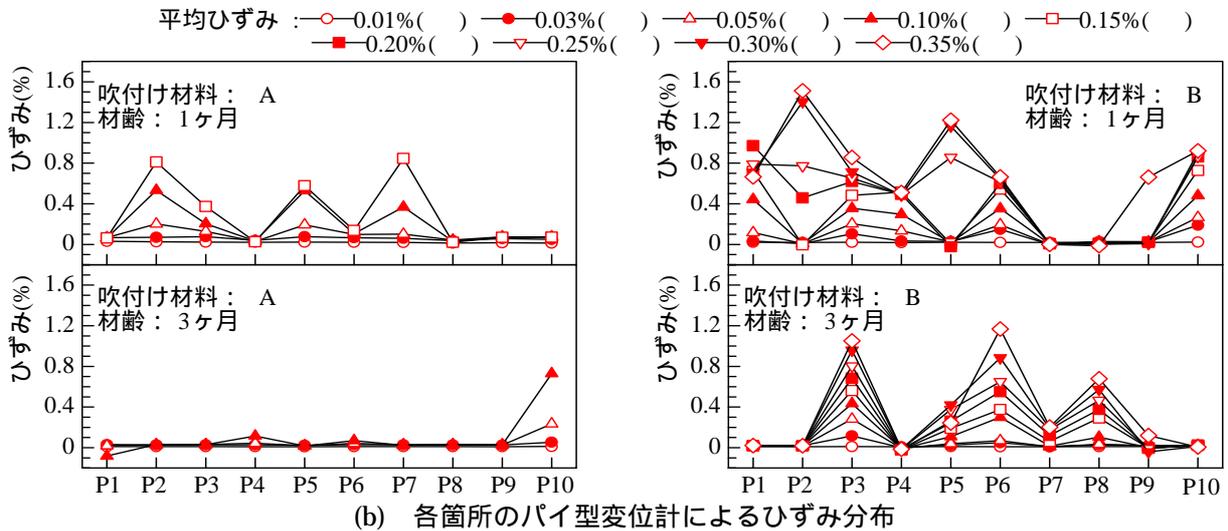
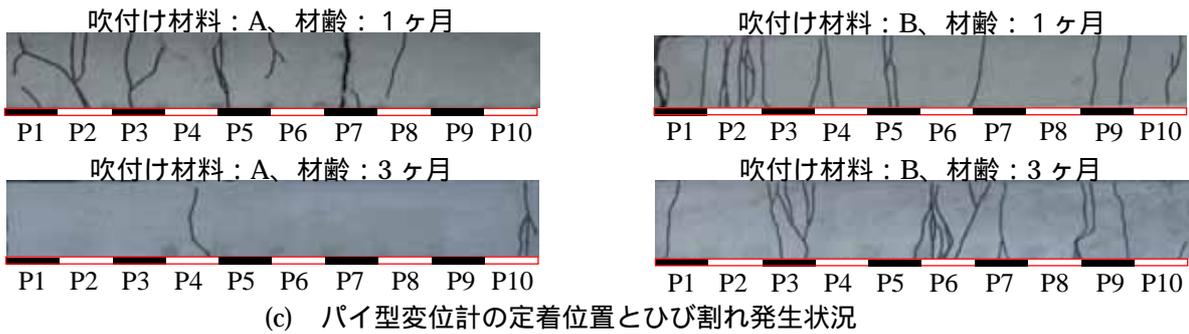
図 - 6 荷重 - ひずみ関係、ひずみ分布およびひび割れ発生状況(補強筋：無し)

図 - 6～8 の(a)に示す引張荷重 - ひずみ関係のうち，破線は高感度変位計 2 個により部材の両側面（検長 500mm）で計測した平均ひずみであり，実線は部材上面のパイ型変位計 10 個の平均ひずみである。2 種類の方法により計測した荷重 - ひずみ関係は，若干の差異はあるものの，ほぼ同じ形状であった。

いずれの補強筋の条件のもとでも，補修用吹付けモルタル C に比べ，ECC 吹付けモルタル A，B の最大荷重および最大荷重点におけるひずみが大きくなった。補修用モルタル C の場合，ひび割れが発生すると同時に鋼材が降伏しひび割れ幅が急激に拡大した。補強筋量が少ないため，ひび割れ発生前にモルタルが受持っていた引張力をひび割れ後に補強筋が肩代わりできなかったものと考えられる。一方，ECC 吹付けモルタル A，B の場合，いずれの部材においてもひびわれ発生後に荷重が増加するひずみ硬化特性が見られた。すなわち，ECC はひび割れ後も引張力を負担できることから，部材としての引張耐力は補強筋と ECC の双方の耐力を重ね合わせたものとなった。

いずれの補強条件の場合にも、ECC 吹付けモルタル A に比べ B の方が、広範囲にわたってひずみが分布し、多くのひび割れが観察された。A および B とも、材齢 1 ヶ月に比べ材齢 3 ヶ月におけるひずみ分布およびひび割れ分散性の程度が若干劣る結果となった。パイ型変位計を連続して設置することにより、ECC のひずみ分布の推移をモニターすることができた。

ECC 吹付け材料 A および B ともに、補強筋がエキスパンドメタルの場合、補強筋の無い部材と似たひずみ分布やひび割れ分散性となった。一方、溶接鉄筋網で補強した部材では、溶接鉄筋網のピッチ(100mm)とほぼ同じ間隔にひずみが生じる傾向にあった。この傾向は、B に比べ A でより顕著であった。これは、溶接鉄筋網の場合、部材軸に直角な方向（引張力に直角な方向）に配置された鉄筋がひび割れを誘発したものと考えられる。なお、吹付け材料 A の場合(図 - 7(c))、ひび割れ発生位置が材齢 1 ヶ月と 3 ヶ月で異なるが、これは補強筋の位置のずれやパイ型変位計の貼り付け位置の違いによる影響であると考えられる。

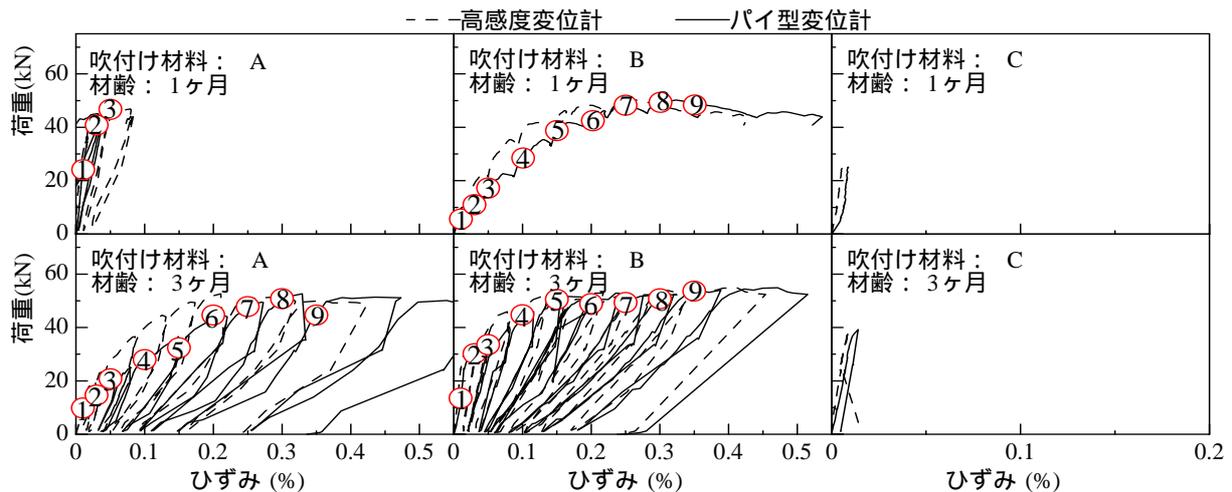
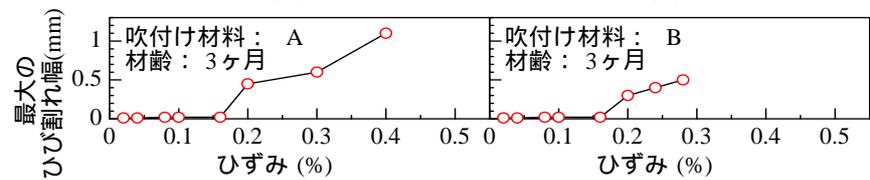
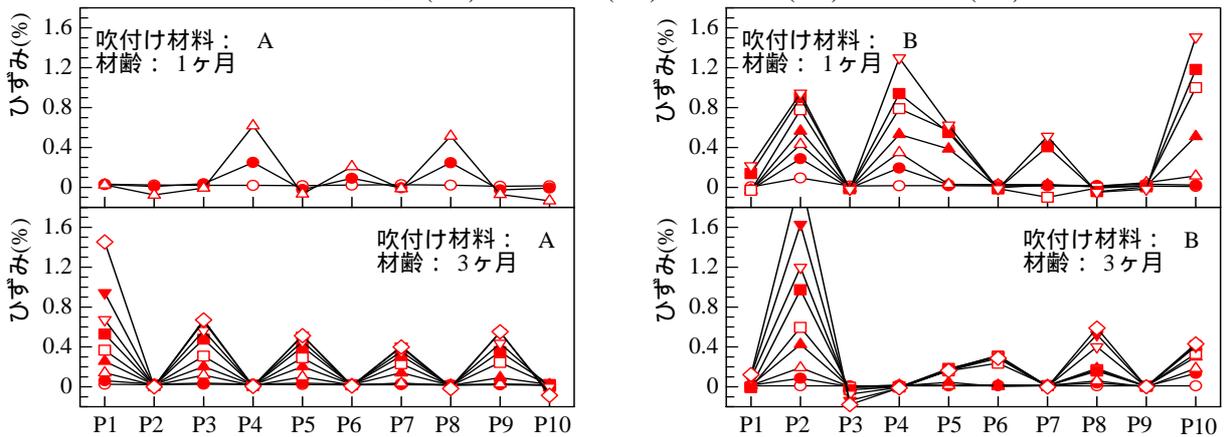
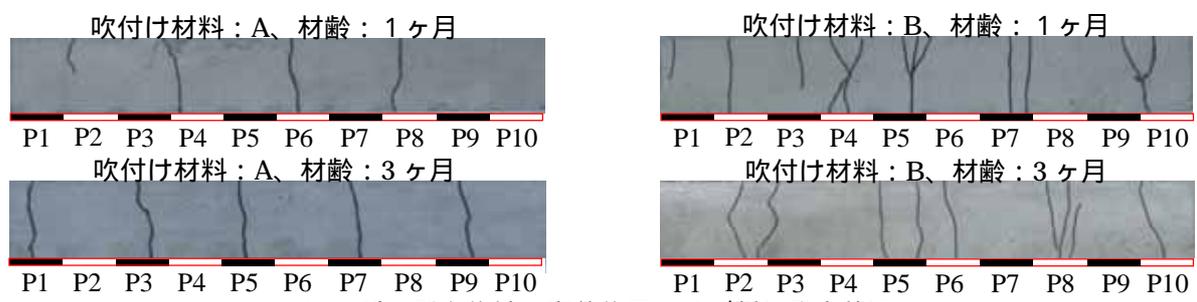
図 - 7 荷重 - ひずみ関係、ひずみ分布およびひび割れ発生状況(補強筋:溶接鉄筋網)

補強筋が無い部材，溶接鉄筋網を用いた部材，エキスパンドメタルを用いた部材の引張載荷試験結果をそれぞれ図 - 6～8 に示す。材齢 1 ヶ月と 3 ヶ月で実施した試験の結果を併記する。図中で(a)は引張荷重と平均ひずみの関係，(b)はひずみの分布，(c)は部材表面のひび割れの様子を示す。図 - 7(a)には，クラックスケールにより確認した最大ひび割れ幅と平均ひずみとの関係も示す。図 - 7(a)の吹付け材料 B の材齢 1 ヶ月における引張試験のみの場合，一定のひずみ間隔ごとに載荷を止め，ひび割れの観察は行ったが，試験操作の誤りにより荷重を除去することなく引張試験を行った。

ECC 吹付けモルタル A, B の場合, 最大荷重は, 補強筋の無い部材, 溶接鉄筋網を配置した部材, エキスパンドメタルを配置した部材の順に大きくなった。これは, 先述のように, ECC と補強筋の耐荷力の重ね合わせができることと, 溶接鉄筋網に比べエキスパンドメタルの部材の引張方向に占める鋼材の体積比が多いことによるものと考えられる。また, 補強筋を同じとした場合, ECC 吹付けモルタル A と B の違いによる部材の最大荷重に差はほとんど認められなかった。一方, 最大荷重点の平均ひずみは, ECC 吹付けモルタル B では補強筋の有無にかかわらず 0.3%程

度であったが、ECC 吹付けモルタル A では、補強筋が無い部材に比べ、補強筋を配置することで大きくなる傾向となった。これは、補強筋がひび割れを拘束し、ひび割れの分散を促したためと

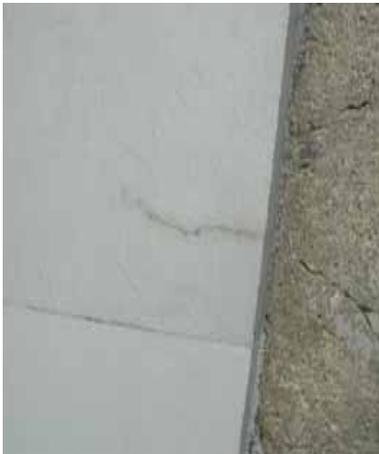
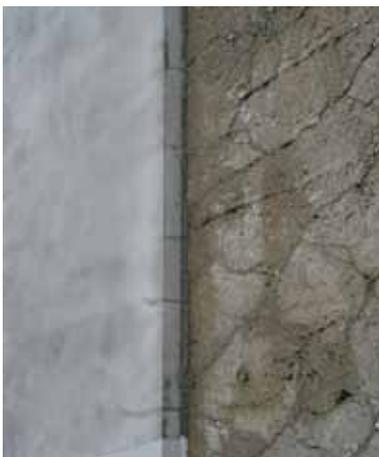
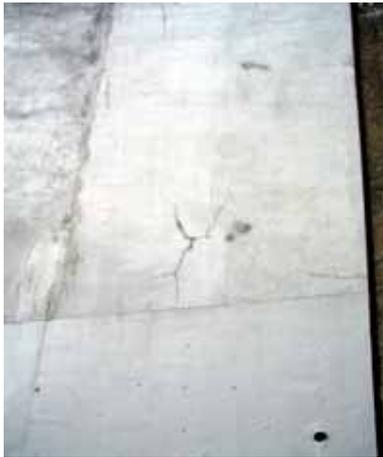
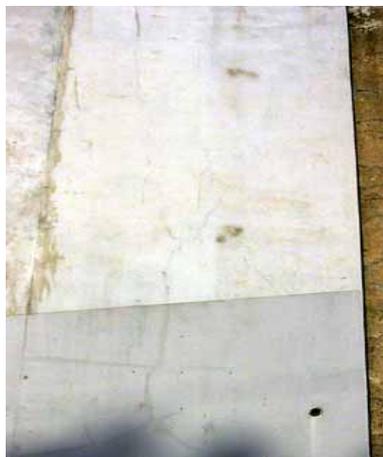
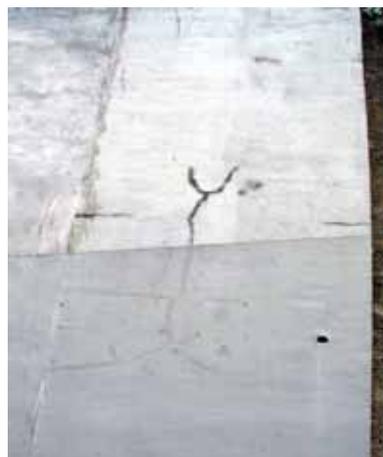
補修用吹付けモルタルCを用いたブロックNo.9では、施工後1ヶ月から微細なひび割れが目視により確認され、施工後3ヶ月には縦方向にひび割れ(幅約0.03mm, 長さ約4.5m)が確認された。施工後10ヶ月には、ブロック前面に亀甲状のひび割れが生じ、最大ひび割れ幅は約0.2mm程度であった。一方、ECC吹付けモルタルA, Bを用いたブロックでは、施工後7ヶ月までは、ひび割れが観察されなかった。施工後10ヶ月には、全てのブロック(No.1~8)において、最大ひび割れ幅0.05mm以下の微細ひび割れが数多く発生していた。補強筋を配置していないブロック(No.3, 4, 7, 8)ならびにエキスパンドメタルを補強筋としたブロック(No.2, 6)場合、ひび割れが不規則に発生していた。しかし、溶接鉄筋網を補強筋として配置した場合、ECC吹付けモルタルAおよびBともに細かいひび割れの発生形状が補強筋の配置形状と似た形状であった。これは、溶接鉄筋網で補強した供試体の引張試験におけるひび割れ発生状況が、溶接鉄筋網のピッチ(100mm)とほぼ同じ間隔にひび割れが発生している傾向(3.4(2))と対応している。

・ブロック No.9 : 側面でひび割れ発生
(ひび割れ幅 : 0.03mm 以下)

・ブロック No.9 : 側面に 30cm 間隔のひび割れ発生
(ひび割れ幅 : 0.03mm 以下)

・ブロック No.9：側面と中央部にひび割れ発生
(ひび割れ幅：約 0.03mm)

・ブロック No.9：全面にひび割れ発生
(ひび割れ幅：約 0.1mm)

・ブロック No.9：全面にひび割れ発生
(ひび割れ幅：約 0.2mm)

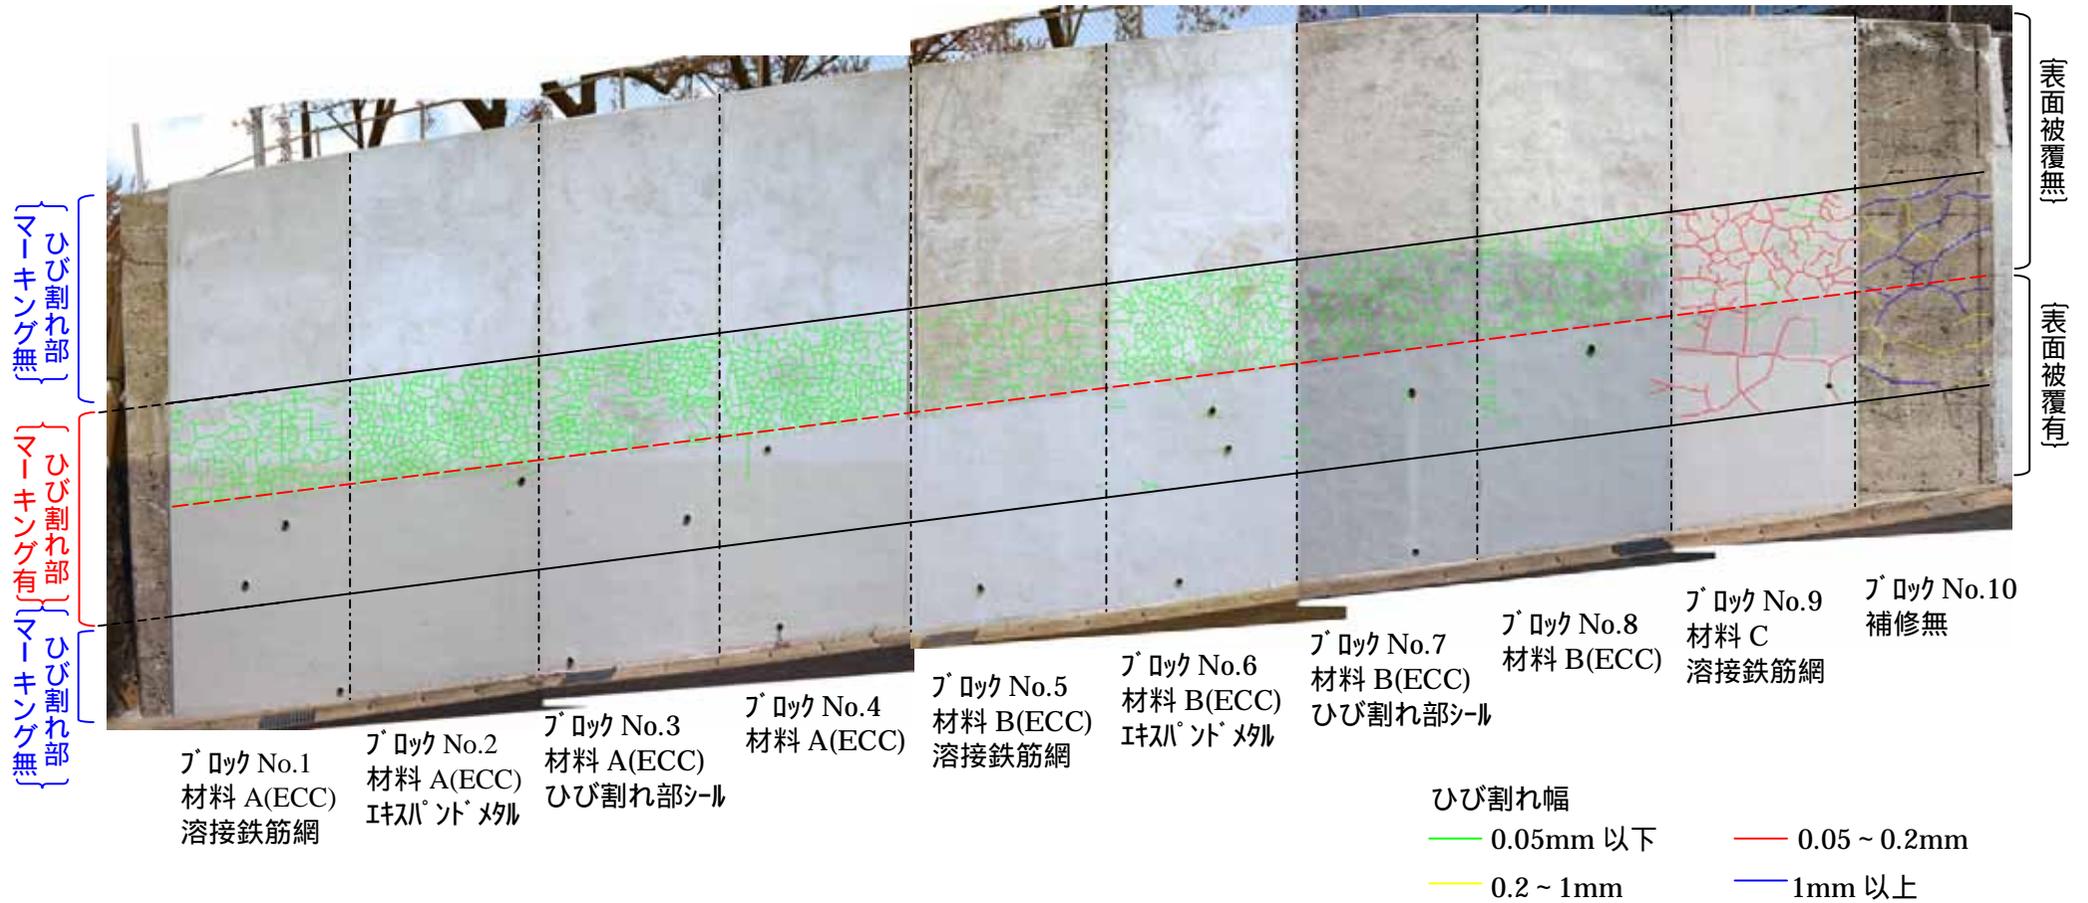
写真 - 4 施工後 12 ヶ月のひび割れ発生状況(ひび割れ部マーキング有)

注：ECC を用いた補修部分のひび割れ幅は 0.05mm 以下（肉眼では確認しにくい程度）と小さいため、チョークを用いてひび割れをマーキングした後、デジタルカメラにより撮影し、ひび割れ分布図を作製した。

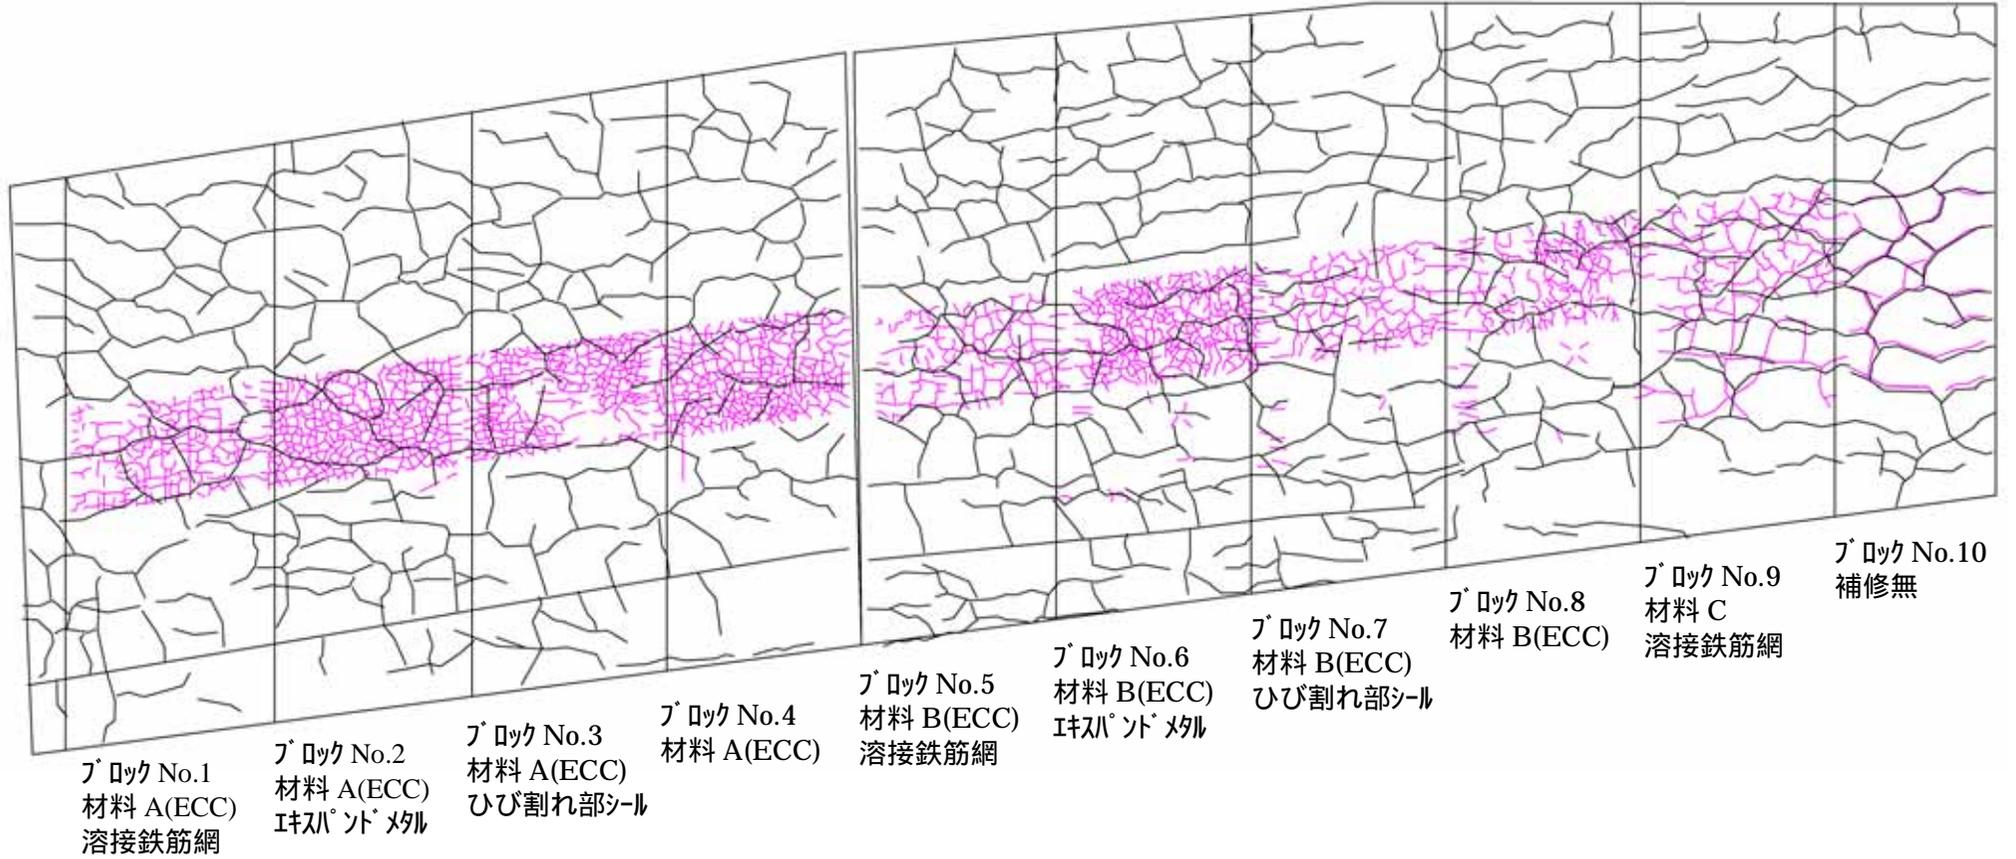
写真 - 5 施工前と施工後 12 ヶ月におけるひび割れ発生状況の比較

- (1)1年経過して、補強筋の有無に関係なく、ECC部分のひび割れ幅は0.05mm以下(肉眼では確認しにくい程度)と小さかった。
- (2)ECCを用いた補修部分は、通常のもルタルを用いた補修部分よりも、ひび割れが細かい点で優れていた。

—— 施工前(下地)の表面ひび割れ発生状況
 —— 施工後 12 ヶ月のひび割れ発生状況
