道路損傷データの活用に関する調査研究

公益財団法人 岐阜県建設研究センター

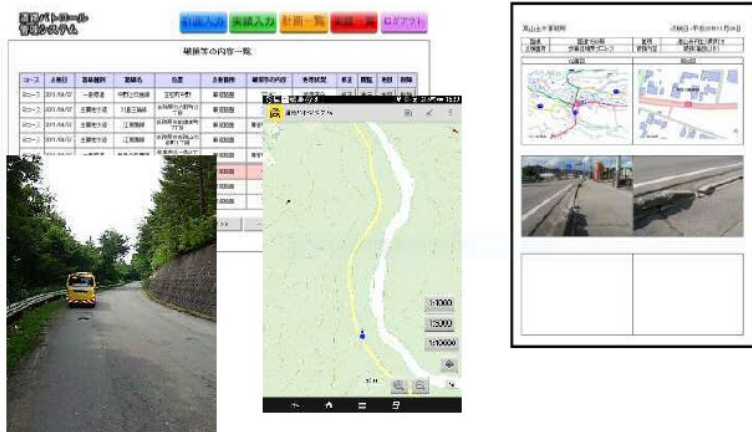
- 道路管理の状況(2017年)
全県道を週に1回以上パトロール
道路状況の把握と軽微な補修を実施
- GISで可視化し維持の効率化
道路パトロール管理システムで
異常箇所と処理状況をデータで保管

岐阜県
面積 (km ²)	10,620
人口 (万人)	207
延長(km)	4,140
路線数	320
道路の特徴	国道・県道のみ = 幹線道路が多い
パトロール 状況	  全路線を週に1回 13台で職員が点検 (一部外部委託)

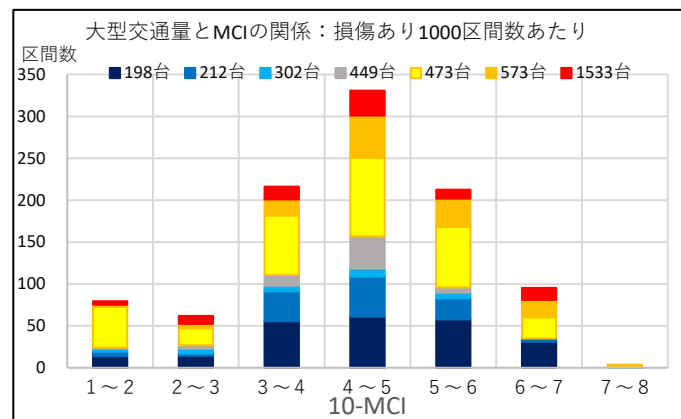
損傷なし区間数(6365)：発生区間数(1843)＝約4：1

損傷無し > 損傷有り MCI値が4未満の区間が多い

損傷有り > 損傷無し MCI値が4以上の区間が多い

損傷無し：MCI値が5以上でも発生しない, 1～6で大きな相違がない

損傷有り：MCI値が4～5付近でピークを示し3以下でも6～7より多く発生

→低いMCIでも損傷は発生する

MCI7以上はどちらも少ない

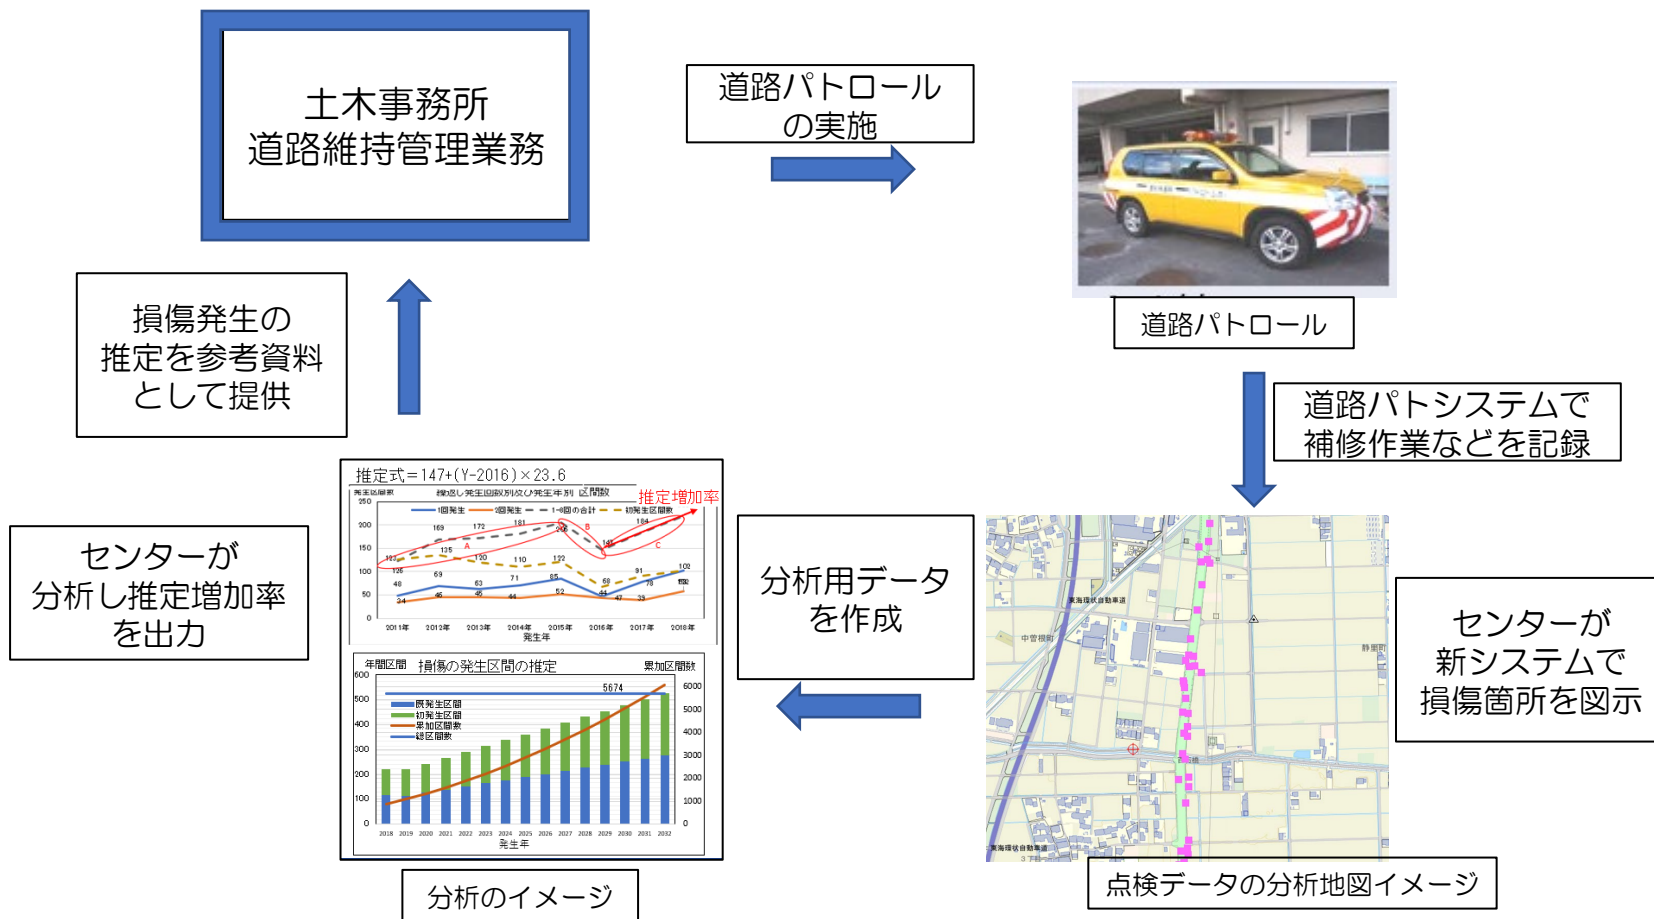
利活用の連携イメージ

新しい道路パトシステムとの連携

道路パトデータとの連携で維持管理の利活用
