**平成 21 年度
舗装のクラック補修の耐久性
に関する調査報告書（案）**

平成 22 年 3 月

財団法人 岐阜県建設研究センター

郡上市八幡町初音地内（一般県道寒水八幡線）

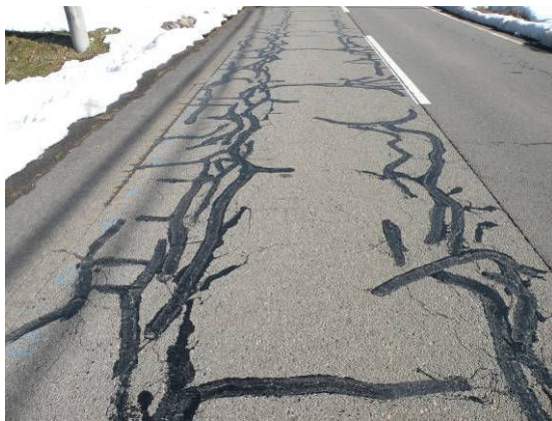
- 1) コンプレッサーを用いてひび割れ部を清掃
- 2) シール材を加熱し、ひび割れ部にシール材をヤカンにて充填
- 3) 直ちにU字型のコテを用いてシール材を成形
- 4) 石粉をシール材に散布
- 5) シール材が常温に戻るのを確認して交通開放

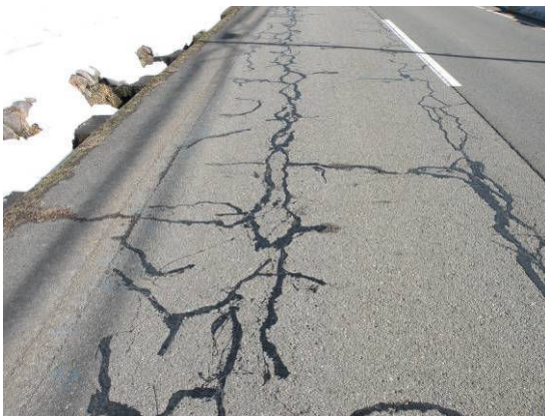
- 1) コンプレッサーを用いてひび割れ部を清掃
- 2) シール材を加熱し、ひび割れ部にシール材をヤカンにて充填
- 3) 石粉をシール材に散布
- 4) シール材が常温に戻るのを確認して交通開放

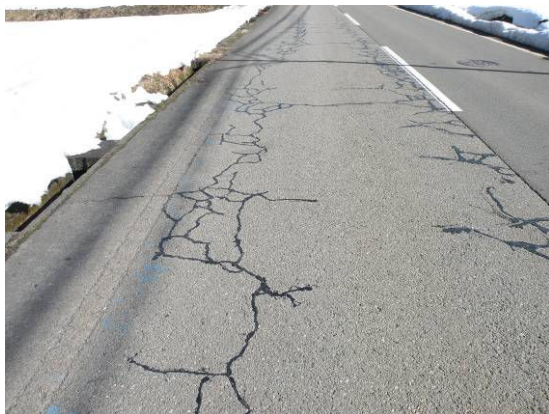
- 1) コンプレッサーを用いてひび割れ部を清掃
- 2) ひび割れ部にプライマーを塗布
- 3) シール材を加熱し、ひび割れ部にシール材をヤカンにて充填
- 4) 石粉をシール材に散布
- 5) シール材が常温に戻るのを確認して交通開放

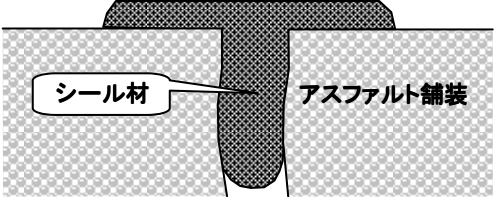
今回調査を実施した箇所では、各シール材メーカーが推奨する施工方法で施工しており、RC加熱シーラーとパンシール・クラックシールNと形状が大きく違っている。

| RC 加熱シーラー | パンシール クラックシール N |
|--|---|
| 路面からの厚さ 0~0.5mm | 路面からの厚さ 1~2mm |

材料の剥離については、わずかではあるがパンシールで確認されていることから、RC加熱シーラーまたはクラックシールNの方が、現時点では優れていると思われる。今後の追跡調査により変化することも考えられるため、その調査結果を待って結論を出すべきと思われる。

パンシールに形状が似ているにもかかわらずクラックシールNに剥離が現時点で確認できなかった理由として、シール材充填前に路面にプライマーを塗布していることが大きくかかっていると思われる。

シール材の厚さが路面から1~2mmであっても、車両の走行によりシール材にはある程度の衝撃が加わるのは確かである。それに抵抗する力、剥がれるのを防ぐ力をクラックシールNのプライマーが担っており、パンシールとの差が出たものと考えられる。

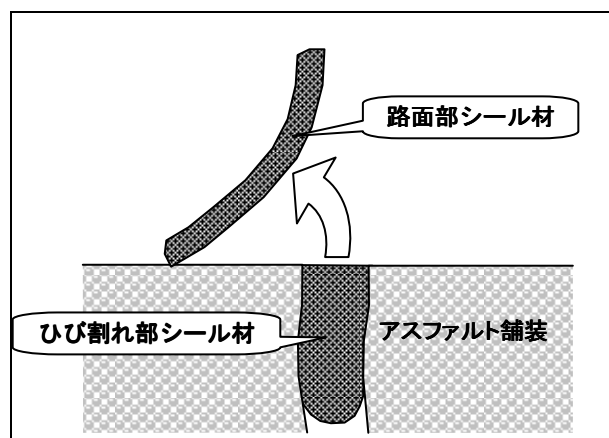
路面上のシール材が剥がれてしまう場合においても、右図のように路面部分を境に路面部のシール材とひび割れ部のシール材がちぎれた状態になれば、シール材の効果はより長持ちすることになるであろう。

そのためには、ひび割れ部でのシール材とアスファルト舗装の付着力が強力で

なければならないが、そのような材料について、メーカーの開発を望みたい。
